**PLA DIRECTOR SECTORIAL DE CARRETERES
(ILLA DE MALLORCA)**

ANNEX 3 DIAGNOSI DE LA SITUACIÓ ACTUAL

3.1. Diagnosi general de l'estat de les xarxes viàries

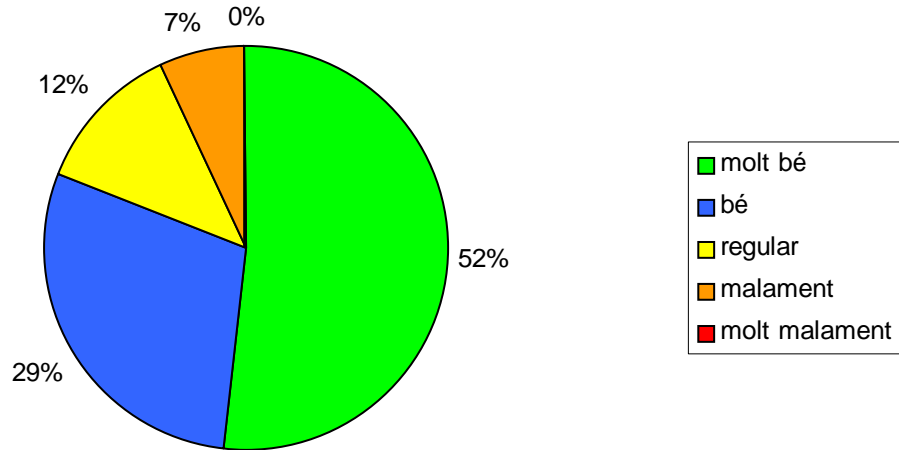
Figura 1 Distribució de l'estat del ferm a la xarxa primària bàsica.

En la Figura 1 s'observa que més del 50% del ferm de la xarxa primària bàsica es troba en molt bon estat, i que si tenim en compte l'estat molt bo i el bo aquest percentatge puja al 81%. D'altra banda, encara que no es troba cap tram de la xarxa primària bàsica que estigui en molt mal estat, sí que existeix un 7% que està en mal estat.

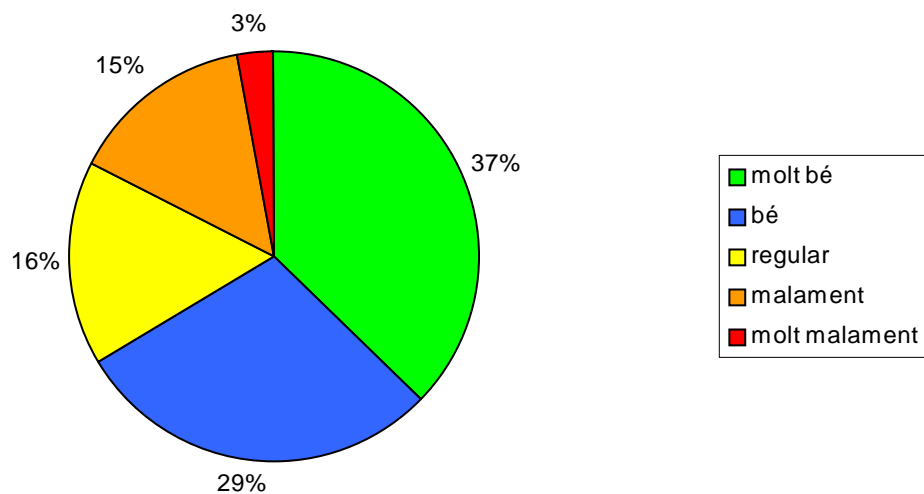
Figura 2 Distribució de l'estat del ferm a la xarxa primària complementària.

De la mateixa forma que en la xarxa primària bàsica, en el cas de la xarxa primària complementària s'observa que quasi el 40% de les carreteres de la xarxa tenen el ferm en un molt bon estat, i el 66% es troba en un estat bo o molt bo. D'altra banda només existeix un 3% de la xarxa primària complementària que tingui el ferm molt malament.

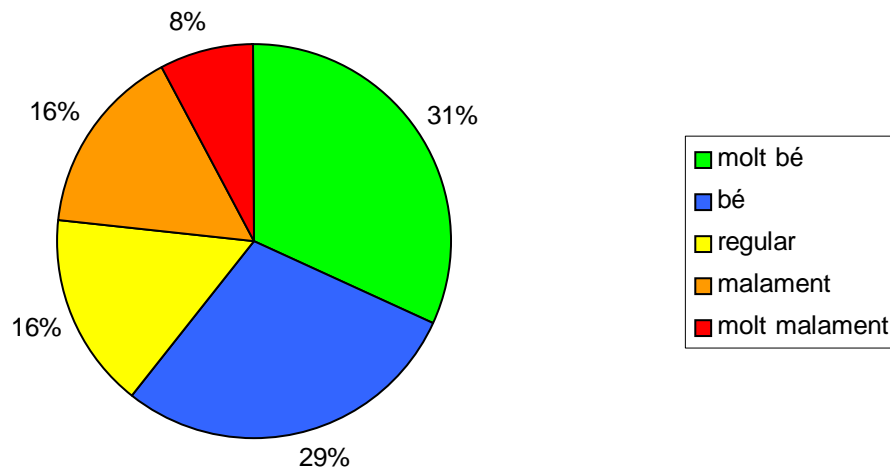
Figura 3 Distribució de l'estat del ferm en las carreteres secundàries.

En el cas de les carreteres secundàries l'estat en el que trobem el ferm no es tan bo com en els casos anteriors. Encara que el 60% de les carreteres secundàries es troba en un estat bo o molt bo, existeix un 22% de la xarxa secundària que es troba malament o molt malament.

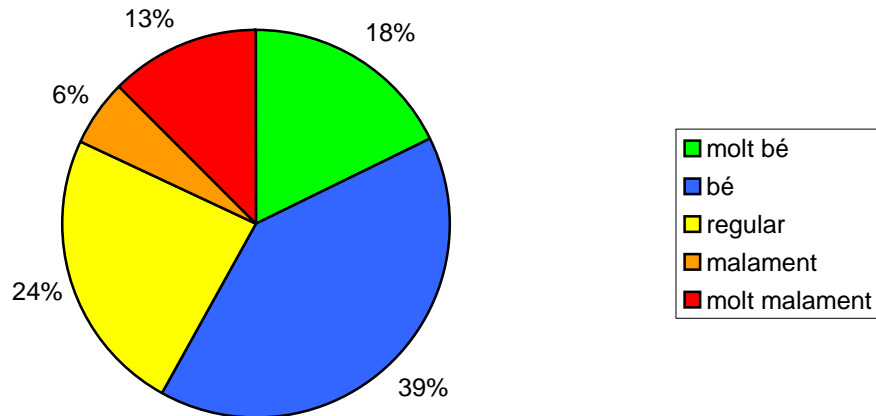
Figura 4 Distribució de l'estat del ferm en las carreteres no principals.

Finalment en el cas de las carreteres no principals, encara segueix existint un alt percentatge de les mateixes, quasi un 60% de la xarxa no principal presenta un esta del ferm be o molt be, mentre que un 13% de les mateixes es troben en un estat dolent o molt dolent en quan al ferm es refereix.

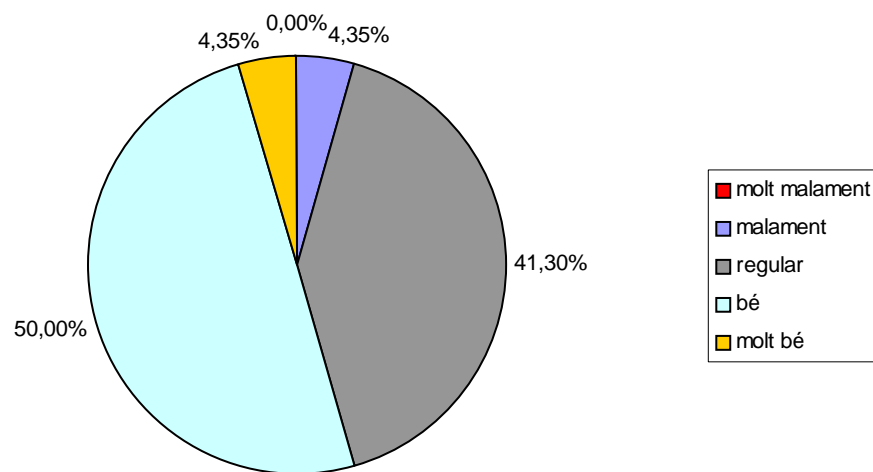
Figura 7 Valoració de l'estat general de les obres de pas

De la valoració general d'aquestes obres de drenatge transversal s'han obtingut els resultats que es mostren en la Figura 7. Segons aquesta figura es pot deduir que en general, les obres de pas i drenatge es troben en bon estat i encara que en un 41% de les mateixes estigui regular, té molt a veure la presència d'abundant vegetació.

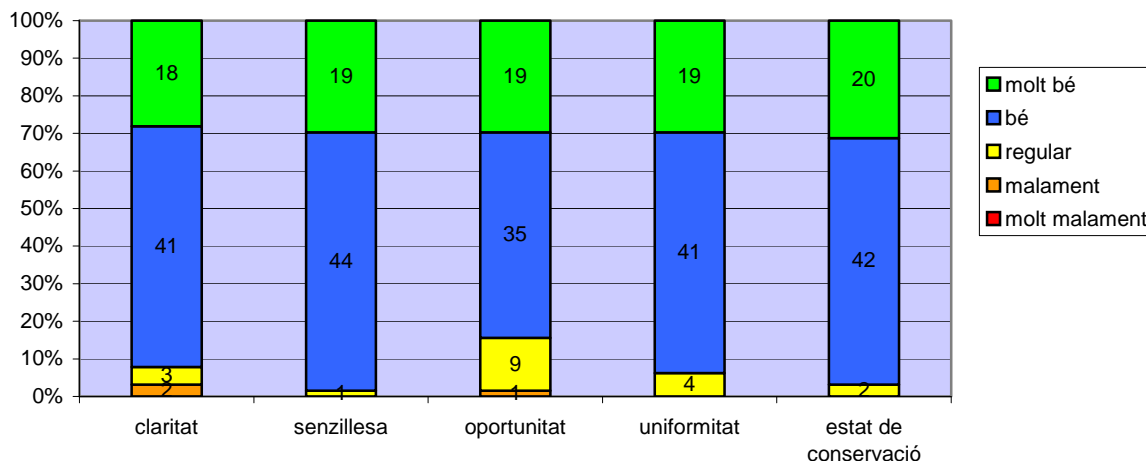
Figura 8 Estat de cadascun dels paràmetres observats a la senyalització vertical

La senyalització existent sol estar en molt bones condicions com pot veure's en la figura 23. Tant la claredat com la senzillesa, la uniformitat i l'estat de conservació són bons o molt bons en més d'un 90% dels casos.

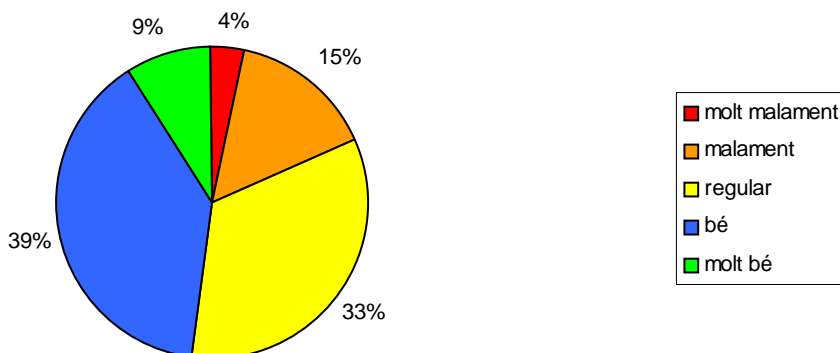
Figura 9 Estat de conservació de la senyalització horitzontal

La pintura utilitzada en la illa és en tots els casos retrorreflectant, encara que degut al seu estat de conservació, només es pot dir que en un 80% de la xarxa manté les seves propietats. D'altra banda s'ha observat la existència de pintura en relleu en un 22,46% de la xarxa.

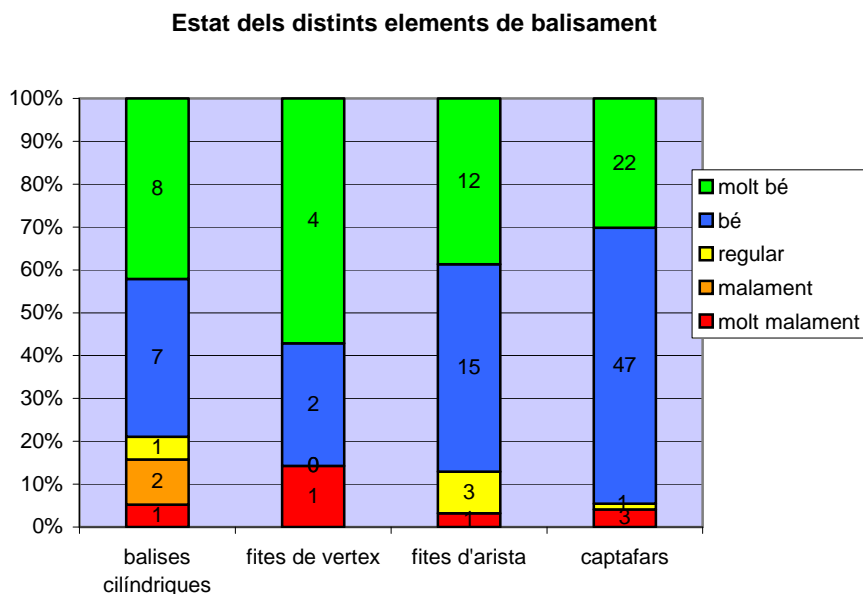
Figura 10 Estat de conservació de cadascuna de les balises considerades

En la Figura 10 pot veure's que tots els tipus de balises considerats es troben en bon o molt bon estat en un 80% dels casos, arribant aquest percentatge al 95% si considerem els captafars.

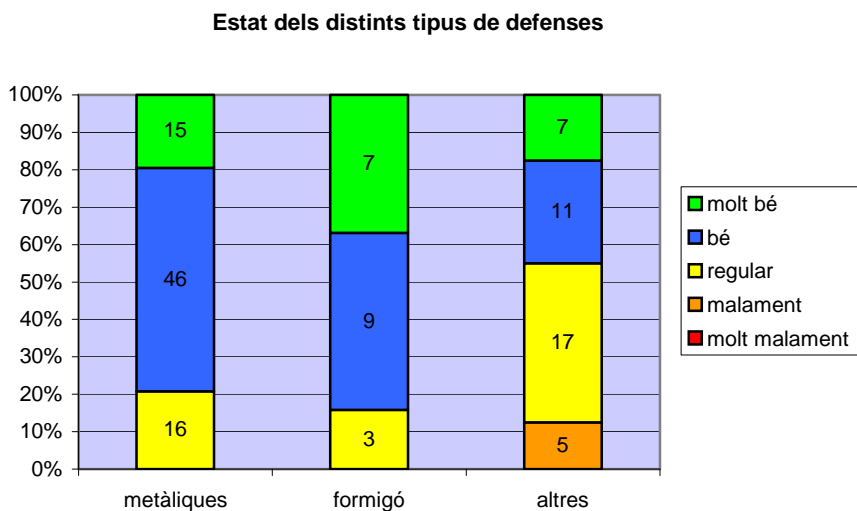
Figura 11 Estat de conservació dels distints tipus de defenses.

L'estat de conservació de les defenses queda reflectit en la Figura 11. Aquí s'observa que cap de les defenses analitzades es troba en molt mal estat. I que en tots els casos gairebé el 50% estan en bon o molt bon estat.

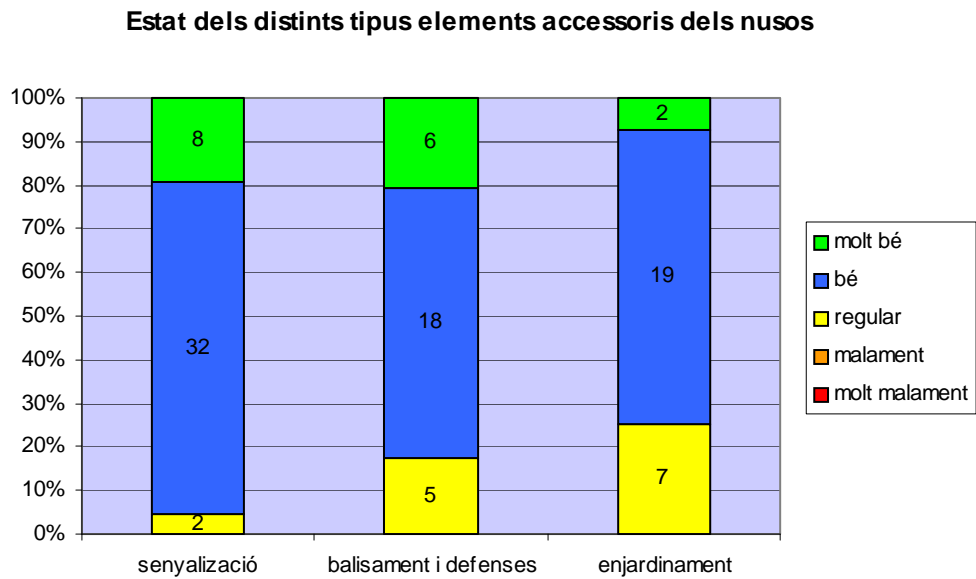
Figura 12 Estat dels elements accessoris.

Quant a l'estat d'aquests elements accessoris pot veure's en la Figura 12 que pràcticament tots els elements dels quals estem parlant es troben en bon o molt bon estat.
